ZPRÁVA O PROHLÍDCE DŘEVĚNÝCH KONSTRUKCÍ OBECNÍHO ÚŘADU A MATEŘSKÉ ŠKOLY VE STRATOVĚ STRATOV ČP.90, OKRES NYMBURK

Dne 8. března 2023 byla provedena prohlídka stavu dřevěné konstrukce krovu a trámového stropu nad 2.NP v budově Obecního úřadu a Mateřské školy ve Stratově. Prohlídka dřevěných konstrukcí byla provedena jako aktualizace stavu konstrukcí zjištěném v roce 2009 a popsáném v Expertním posudku č.09/048 (Konzea, spol. s r.o., Praha 9, srpen-listopad 2009).

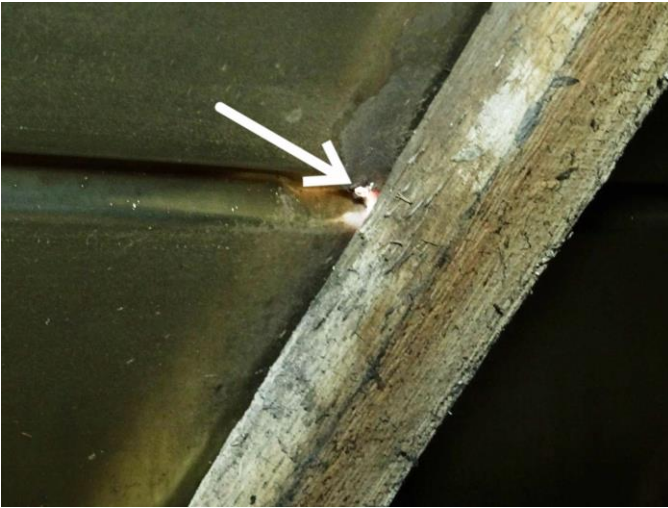
Foto 1

stavem krovu zjištěným v roce 2009. Při prohlídce krovu bylo zjištěno lokální zatékání srážkové vody střešním pláštěm, v místech perforace plechových šablon (Foto 1,2). Srážková voda zatéká do tepelné izolace (Foto 3) položené na podlaze půdního prostoru. K výskytu kolonií výkvětu plísní dochází v důsledku kondenzace vodních par obsažených v teplém vzduchu, na rubové (vnitřní) straně střešního pláště.

S ohledem na zjištěný stav doporučuji realizaci sanace (opravy) stropních trámů a celé konstrukce stropu nad 2.NP a sanaci konstrukce krovu. Pro stanovení rozsahu sanace stropních trámů bude nutné plošné vyklizení půdního prostoru a plošné demontáž podlahové konstrukce. Po demontáži bude posouzen stav všech stropních trámů v celých délkách a navržen rozsah nezbytně nutných sanačních opatření.

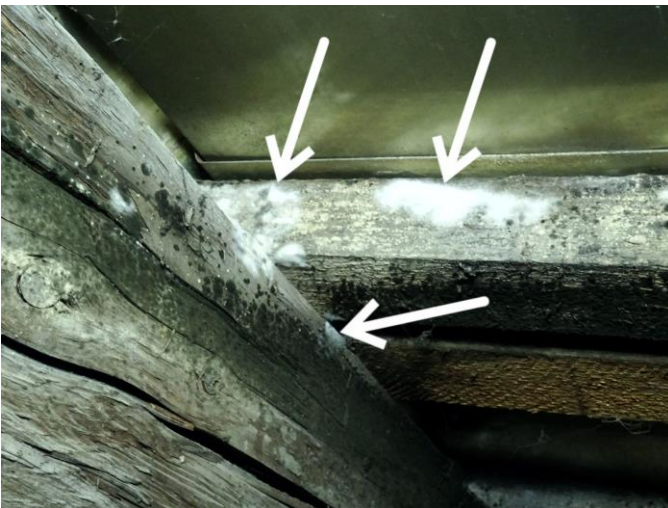
Foto 4

Stav konstrukce krovu odpovídá, s malými odchylkami, stavu konstrukce zjištěném v roce 2009. Trámy konstrukce krovu vykazují známky destrukce dřeva dřevokaznými houbami a larvami dřevokazného hmyzu (tesařík, červotoč); známky přítomnosti aktivních dřevokazných hub a živých larev tesaříka a červotoče nebyly, u přístupných částí krovu zjištěny. Na povrchu krokví a na střešních latích byly lokálně nalezeny kolonie výkvětů plísní bílé a černé barvy (Foto 4,5).
